# SIKA AT WORK

## TANQUES DE AGUA EN LURÍN

Sistema de impermeabilización de juntas frías **SikaSwell®**

# IMPERMEABILIZACIÓN DE JUNTAS FRÍAS EN TANQUE DE AGUA - LURÍN

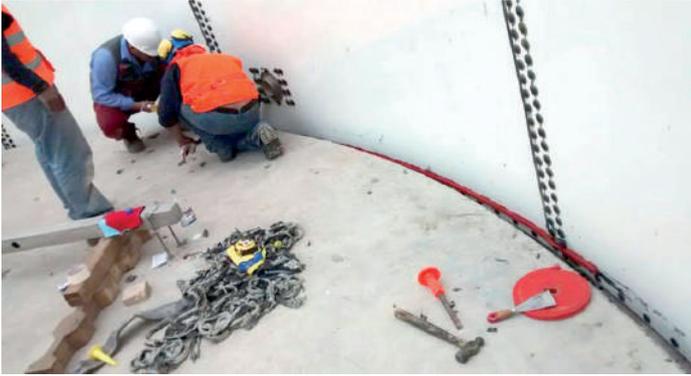
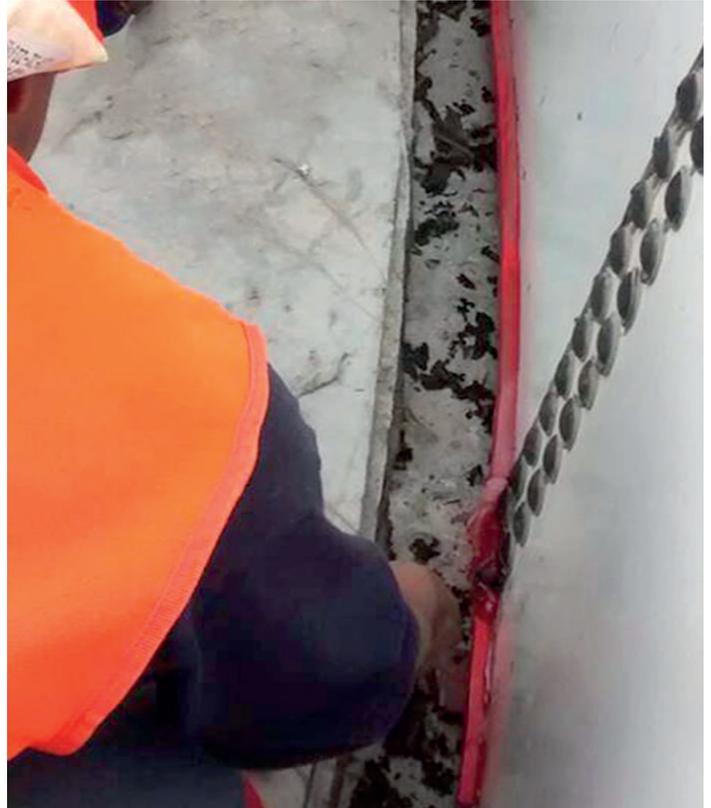
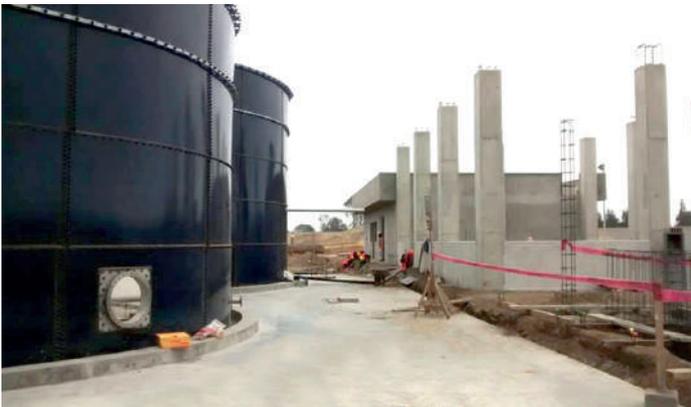
Colocar **SikaSwell® A 2010** en el perímetro inferior del tanque, utilizando como pegamento **SikaSwell® S2**. Luego hacer el vaciado de la losa interna del tanque, teniendo totalmente sellada la junta entre el acero y el concreto. El espesor de la losa fue de 20cm de espesor.

La estructura para contener agua, cuenta con paredes de acero pero se tiene que buscar una solución para impermeabilizar la unión entre en acero y el concreto y evitar posibles filtraciones considerando que la presión de agua es superior a los 5m.
