SIKA AT WORK

TORRE BANCO INTERBANK - IMPERMEABILIZACIÓN DE TECHO SOBRE CERÁMICO TIPO TERRAZO

EDIFICIOS EMPRESARIALES

LIMA, OCTUBRE 2014

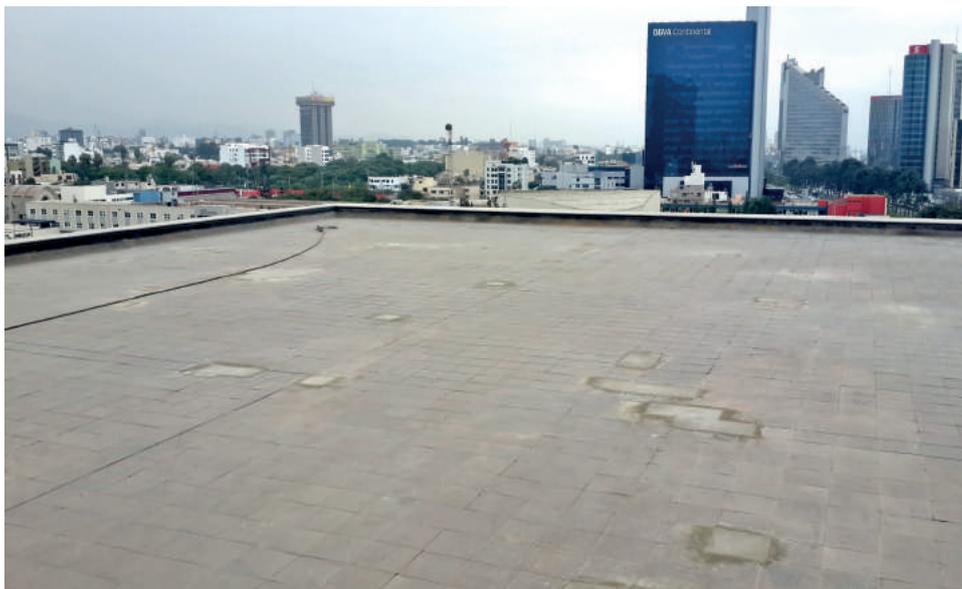
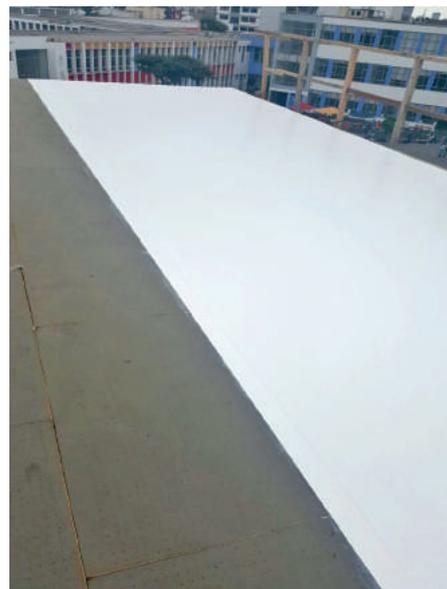
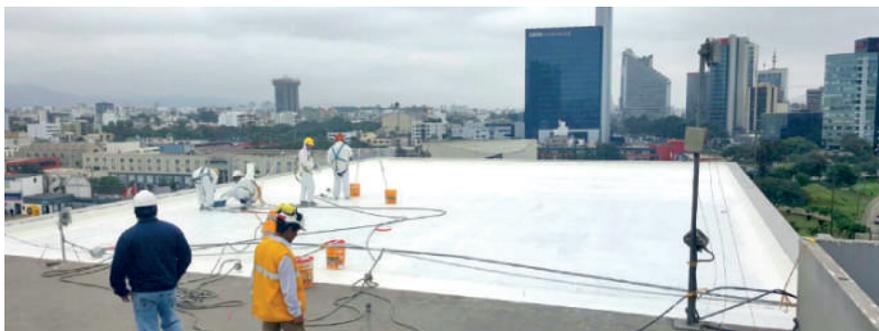
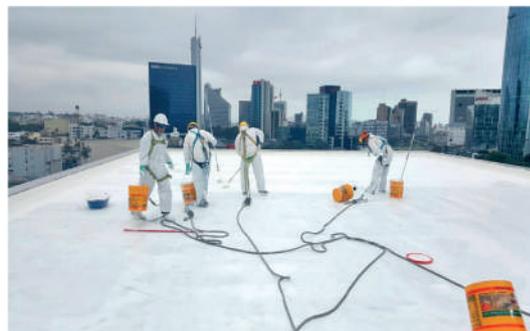
El proyecto requería una impermeabilización del voladizo de la torre B, el cual tenía un acabado de baldosas cerámicas porosas y presentaban filtraciones. Esta impermeabilización debería tener una buena adherencia sobre estas baldosas para no retirarlas y ayudar a reducir la temperatura interior.

Se recomendó aplicar una membrana líquida reflectiva de poliuretano híbrido libre de solventes y un alto espesor, además se reforzó el sistema con una tela de refuerzo de poliéster no tejida de 120 gr/m² que aumenta sus resistencias mecánicas. El área total de aplicación fue de 200 m².

- **Sikalastic®-560:** Membrana líquida de poliuretano acrílico libre de solvente y alta reflexión solar.
- **Sikalastic® Fleece-120:** Tela de refuerzo de poliéster no tejida de 120 gr/m².
