# SIKA AT WORK

## PISCINA EN PLAYA POSEIDÓN

Sistema de impermeabilización elástica SikaLastic®-1K

# IMPERMEABILIZACIÓN DE PISCINA EN PLAYA POSEIDÓN

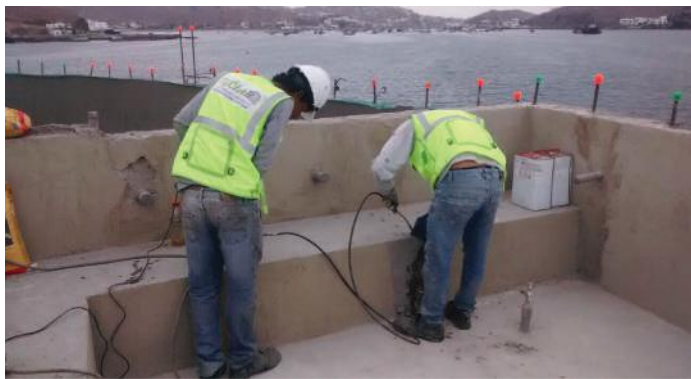
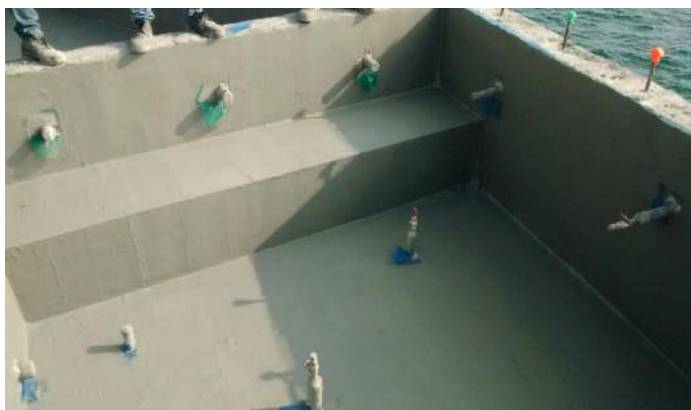
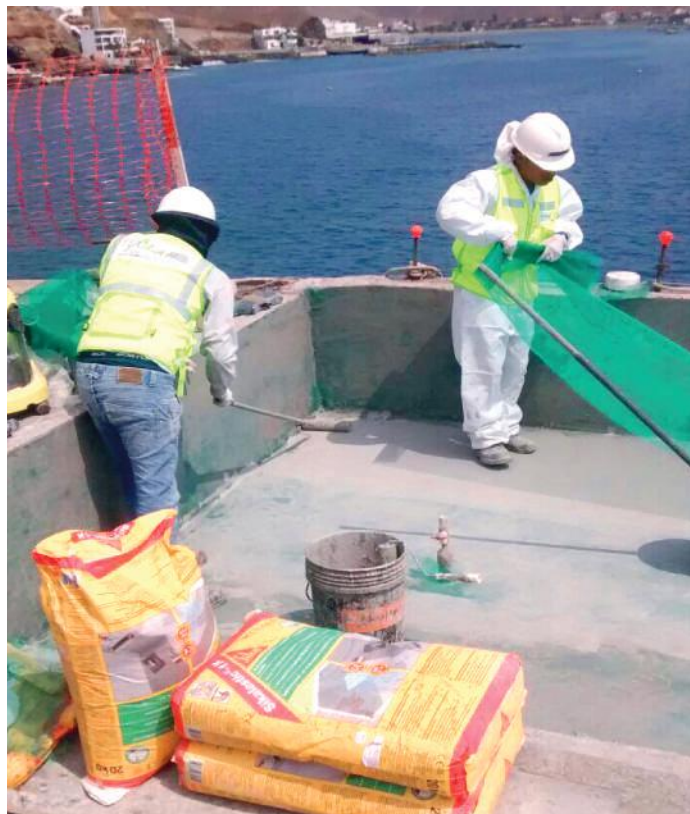
La estructura tiene pequeñas fisuras y muchos elementos pasantes, por lo que se busca una solución integral, utilizando un producto que pueda acomodarse a movimientos futuros de la estructura sin romperse y garantizando su aplicación.

Para las fisuras claramente identificadas, Sika utiliza **Sika® Injection-201 CE**, que evita posibles filtraciones y protege todo interior del concreto.

Como recubrimiento final, se utilizó **SikaLastic®-1K**, mortero impermeable flexible de acabado muy fino.
