SIKA AT WORK

EDIFICIOS NACIONES UNIDAS - IMPERMEABILIZACIÓN DE MACETEROS EN FACHADA DE EDIFICIO

MIRAFLORES, FEBRERO - MARZO 2017

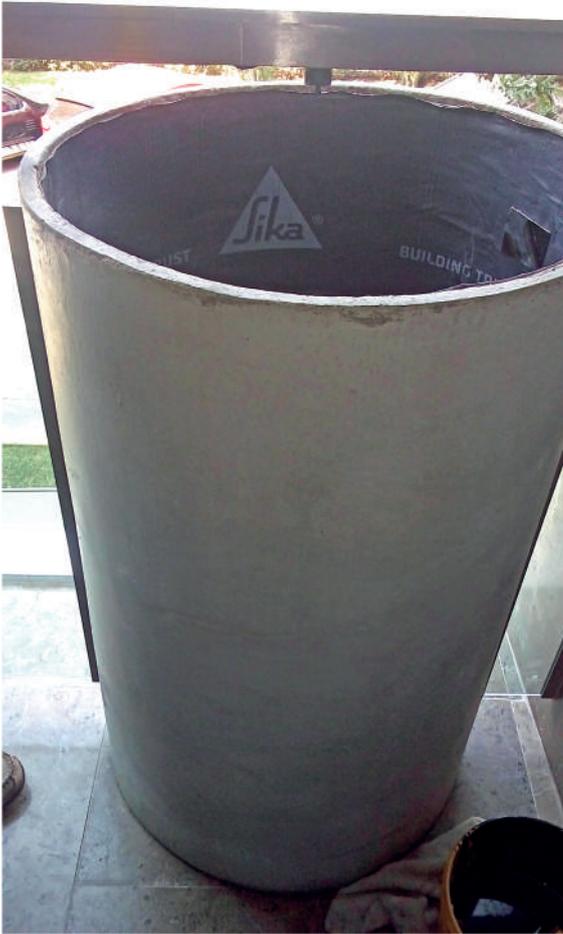
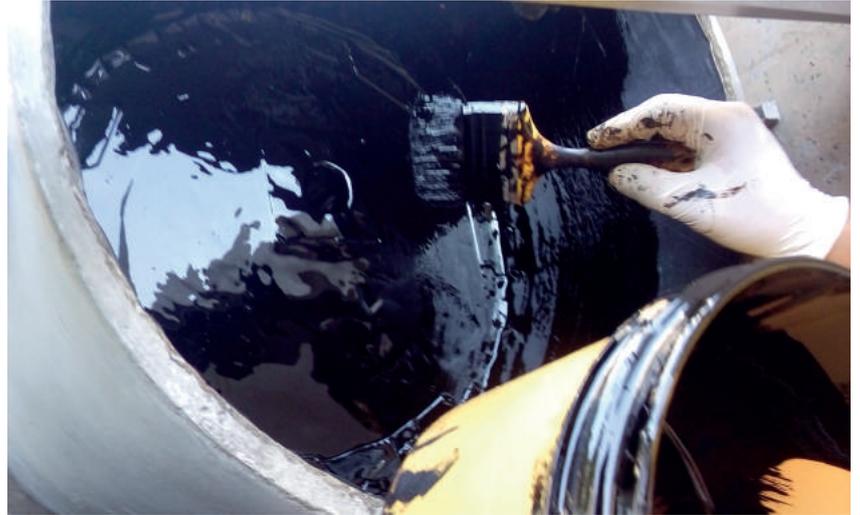
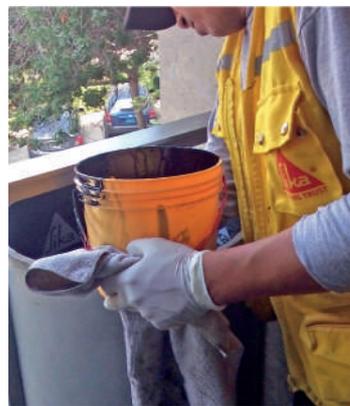
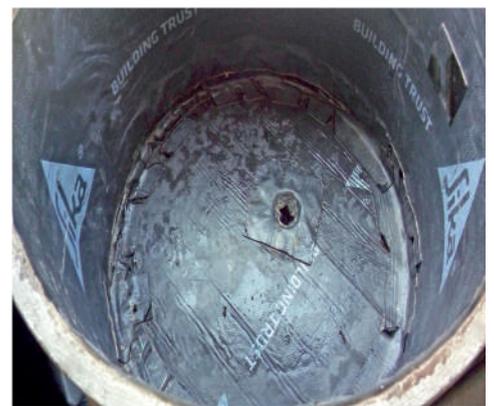
Al mes de realizar los trabajos de impermeabilización con SikaBit® S-60, los maceteros comienzan a presentar problemas de filtración por la base

Para la solución Sika, se realizó una segunda impermeabilización con Sika Alquitran sobre el SikaBit® S-60 usado en el macetero inicialmente.
