PISCINA EN ANCÓN

Sistema de impermeabilización de fisuras Sika® Injection-201 CE

IMPERMEABILIZACIÓN DE PISCINA EN PLAYA ANCÓN

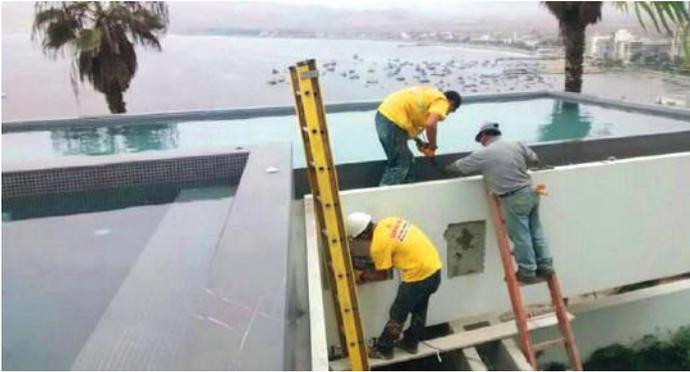
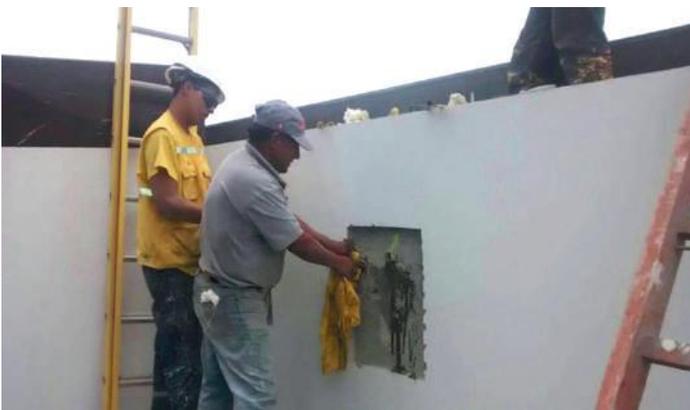
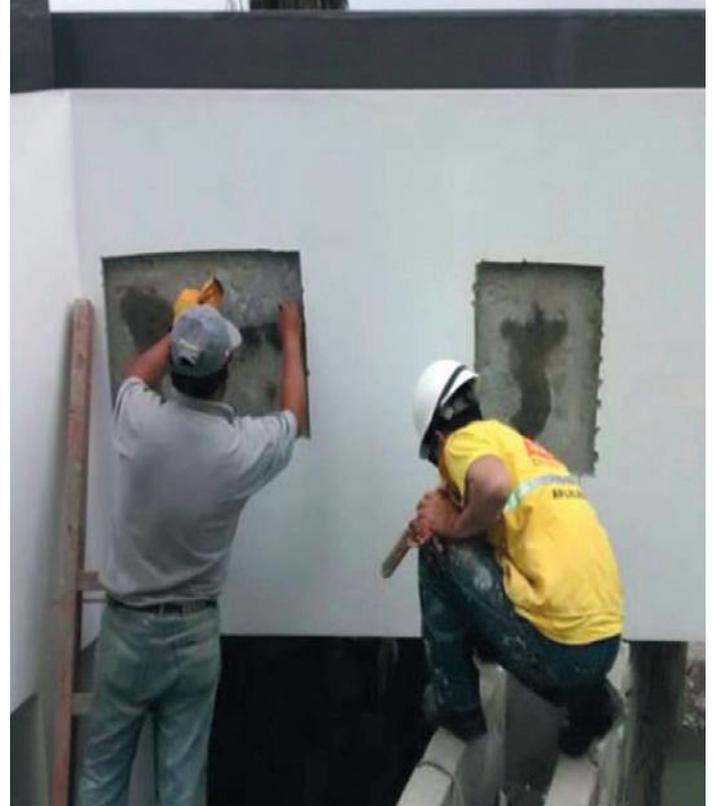
La estructura estaba terminada y con acabado, pero presentaba filtraciones. Debido a esto se necesito un tratamiento poco invasivo en el que no se requería sacar el acabado, y de ser posible sin quitar el agua de la piscina.

Identificar la sección en donde se encontraban las filtraciones, picar el tarrajeo en esas secciones y encontrar las fisuras por donde filtraba el agua. Luego, inyectar esas fisuras con **Sika® Injection-201 CE**, resina de poliuretano flexible, permitiendo impermeabilizar permanentemente fisuras muy finas en todo el espesor del muro y tiene muy buen comportamiento con el agua.
